Wyniki badania stanu gruntu sondą udarową typu DPL (SL)

BIAŁOGARD, ul. Kołobrzaska 58, dz. 23/1 – budynki
 produkcyjno-usługowe

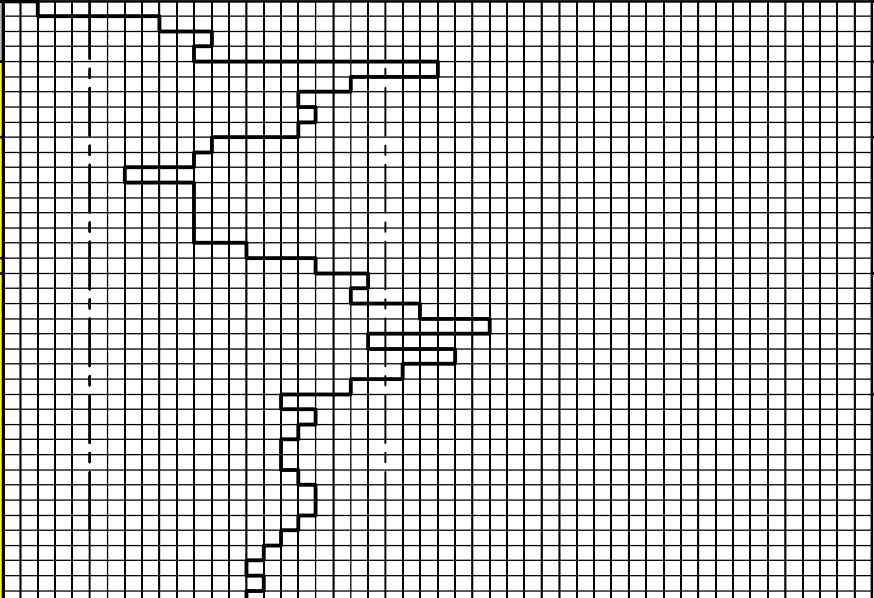
sonda przy otworze nr 1 o rzędnej 27,1 m n.p.m.

Głębokość w m.p.p.t.	Profil geologiczny i obserwacje wody gruntowej	stan gruntu niespoistego			\bar{N}_{10}	$I_D^{(n)}$
		ln	szg	zg		
		0,33	0,67			
		N_{10} – liczba uderzeń na 10 cm wpędu				
		5	10	20 22

19,4	0,61
		Ps(+Z)			
		Pd//Π			
		//Pd(+H)			
		Pd//Π			
2				22,9	0,66
3				16,2	0,55
4
