<b>PROJEKT</b>	Opis techniczny – modernizacja budynku nr 6
<b>INWESTYCJA</b>	„Przebudowa i modernizacja szpitala po byłych jednostkach Armii Radzieckiej na Centrum Rehabilitacji z oddziałami Szpitala Rejonowego w Białogardzie”
<b>ZAMAWIAJĄCY</b>	Starostwo Powiatowe w Białogardzie 78-200 Białogard, ul. 1-go Maja 18
<b>DATA</b>	Koszalin 04.11.2008 r.

## OPIS TECHNICZNY

## Centrum Rehabilitacji w Białogardzie – modernizacja budynku nr 6

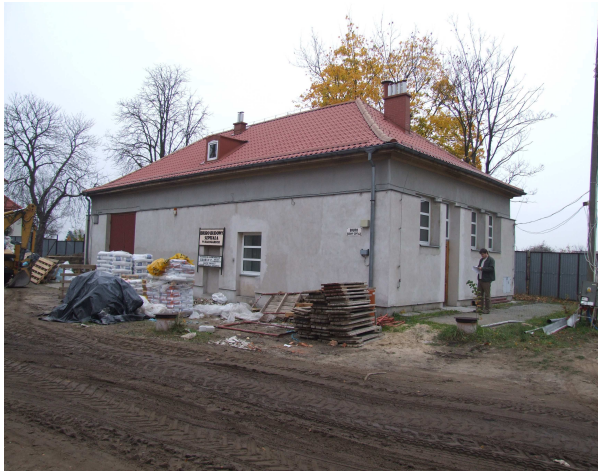
- Budynek nr 6 Zdjęcie 1 Widok elewacja południowo-zachodnia  
Zdjęcie 2 Pomieszczenia garażowe widok ogólny z bramą wjazdową do wymiany  
Zdjęcie 3 Sala narad widok ogólny  
Zdjęcie 4 Sala narad szczegół odcinka instalacji z zaworami do zabudowy  
Zdjęcie 5 Wiatrołap widok na salę narad i ślepą podłogę do usunięcia  
Zdjęcie 6 Sala narad szczegół instalacji monitoringu i telefonii

Elewacja – tynk mineralny, faktura kornik 2,0 mm, np. ispo leichtputz R, kolorystyka nawiązująca do wykonanych elewacji budynków Centrum Rehabilitacji. Wzmocnić narożniki listwami. Podkreślić gzyms i bonie narożne jak w projekcie architektoniczno-budowlanym budynku 1b.
